SECRETARIA DE ESTADO DE OBRAS E INFRAESTRUTURA – SODF
SUBSECRETARIA DE PROJETOS, ORÇAMENTO E PLANEJAMENTO DE OBRAS - SUPOP

RELATÓRIO DE INSPEÇÃO VISUAL – VIADUTO 63

INF EST-1C 005/2018

PLANO PILOTO – RA PP
OBRAS DE COMPLEMENTAÇÃO DO CORREDOR EXCLUSIVO DE ÔNIBUS NA ESPM, COM ACESSO AO TERMINAL ASA SUL- TAS
VIADUTO DE ACESSO AO EIXO RODOVIÁRIO W (ERW) SUL
RELATÓRIO DE INSPEÇÃO VISUAL

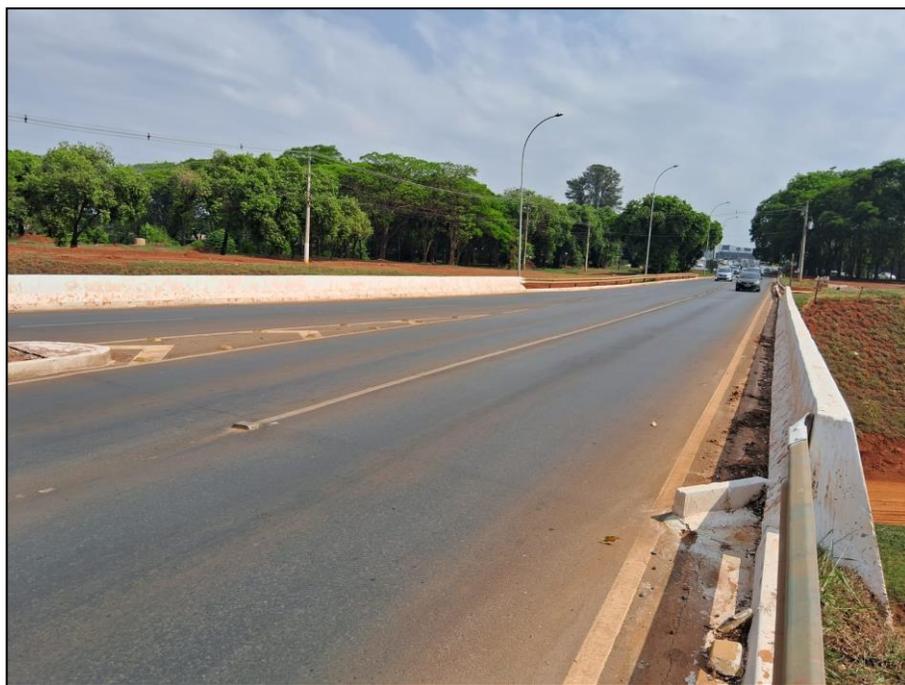
Figura 2- Vista do Viaduto

Condição verificada na inspeção segundo parâmetros funcionais		Nota de classificação	Ref. Fotos
Drenagem	- Drenagem sem causar empoçamento ou aquaplanagem	4	2
Pista	- Pista de rolamento com pequenas irregularidades	4	2
Dispositivos de segurança	-	-	-
Juntas	-	-	-
Gabaritos	-	-	-

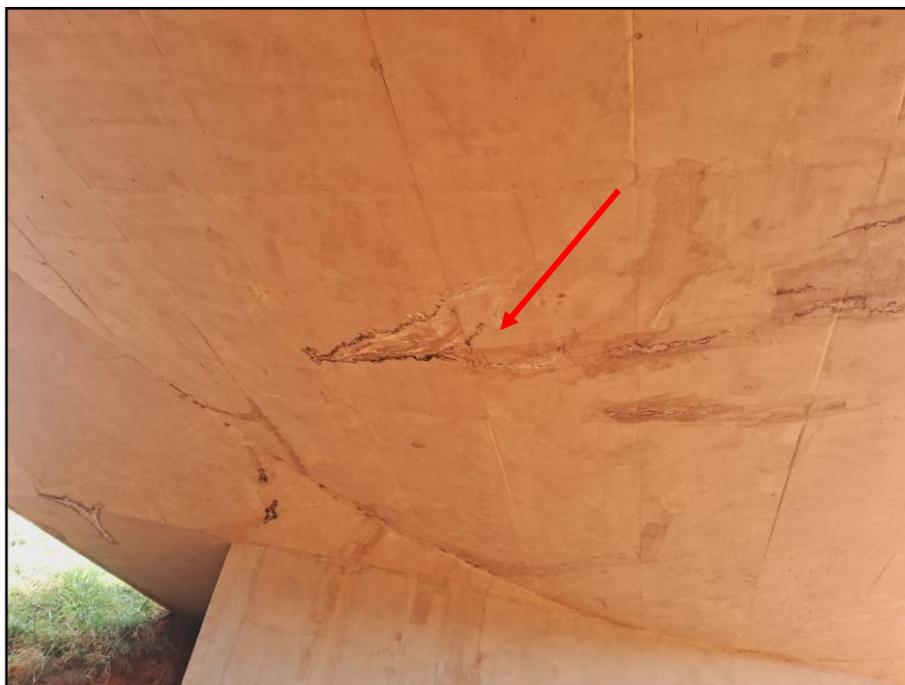
Figura 5- Trincas na laje inferior do tabuleiro OAE

Condição verificada na inspeção segundo parâmetros estruturais		Nota de classificação			Ref. Fotos	
		Elemento onde foi constatada a anomalia				
		Principal	Secundário	Complementar		
Fissuração, Trincas e Rachaduras	Fissuras em elementos de concreto armado.	4	4	4	5,6	
Anomalias no concreto	- Infiltração; - Eflorescência;	4	4	5	5,6	
Condição verificada na inspeção segundo parâmetros estruturais				Nota de classificação	Ref. Fotos	
Mesoestrutura	- Eflorescência				3	5,6
Encontros	-Rachaduras e deslocamento junto ao talude				-	-
Outros	- Drenos e pingadeiras inexistentes ou ineficientes				-	-

Condição verificada na inspeção segundo parâmetro de durabilidade		Nota de classificação			Ref. Fotos
		Elemento onde foi constatada a condição			
		Principal	Secundário	Complementar	
Fissuração	Quadro de fissuração pontual	4	4	4	5,6
Concreto	<ul style="list-style-type: none"> • Infiltração; • Eflorescência; • trincas 	4	4	4	5,6
Condição verificada na inspeção segundo parâmetro de durabilidade				Nota de classificação	Ref. Fotos
Drenagem	Drenagem insuficiente, superficial.			4	2

Poderão ser utilizados andaimes para a acessar a área na parte inferior da laje do tabuleiro para realização de injeção de fissuras em estruturas de concreto com adesivo estrutural de base epóxi de baixa

viscosidade (mecanizada). O tratamento de trincas e fissuras segue normalmente as seguintes etapas:

- Limpeza da superfície do concreto na região da fissura com escova de aço e/ou com jato d'água sob pressão;
- Executar furos a seco em ambos lados das fissuras ou trincas, alternadamente ao longo de toda a sua extensão, com ângulo de 45° em direção às fissuras ou trincas e espaçados de 5,0 a 25,0 cm;

- Efetuar a limpeza das trincas e fissuras - e dos furos, com jato d'água sob pressão seguida de secagem com jato de ar;
- Fixar bicos para injeção nos furos, que podem ser: tubos fixados com resina epóxi de alta viscosidade (tixotrópica); ou bicos mecânicos que deverão ser apertados nos furos;

- Antes de se iniciar a injeção, deve ser verificada a intercomunicação entre os tubos com a aplicação de ar comprimido;
- Deve ser observado o tempo mínimo de 8 horas da colmatação das fissuras e fixação dos tubos com resina epóxi tixotrópica para a aplicação de material de injeção, a saber: resina epóxi de baixa viscosidade nas fissuras passivas (monolitismo); e selante elástico a base de poliuretano nas fissuras ativas (impermeabilização);

- A injeção mecânica deve ser feita tubo a tubo, quando o material de injeção escoar para fora do segundo bico, o primeiro bico será tamponado e a injeção continuará no segundo;

- O procedimento deve ser repetido bico a bico;
- A pressão de injeção deve ser adequada à espessura a ser injetada;
- Após 24 horas, retirar os tubos e o material de selagem e dar acabamento superficial;

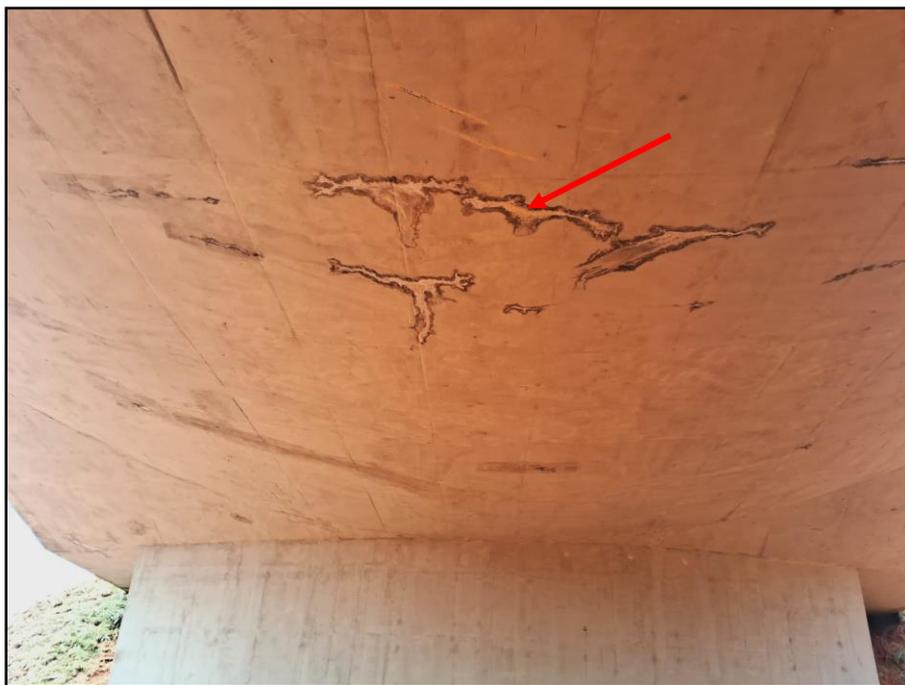
Figura 6 – Trincas na laje inferior do tabuleiro OAE

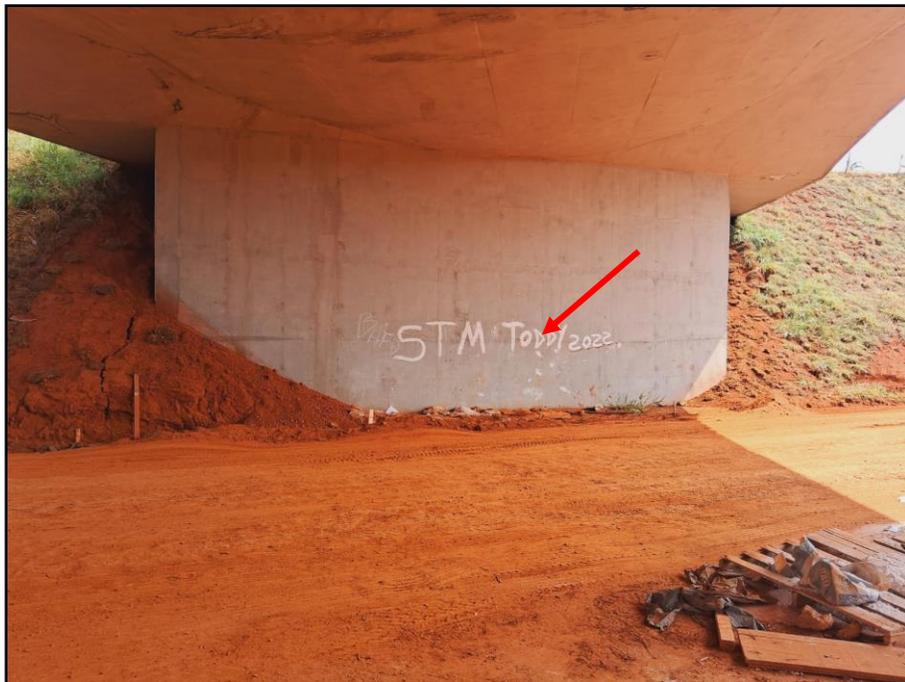
Figura 8- Pilar II (presença de pichações)

- Pintura de proteção visando a revitalização da estrutura, para áreas de concreto aparente que necessitam de um ajuste ou equalização de tonalidade sem perder as características originais;

- Aplicação de pintura de proteção (Repacryl Dispersão cosmética para reparos em concreto, Sistema Concrete Finish - MC) x aplicar em 2 demãos - Cor Cinza Concreto ou Equivalente;
