SECRETARIA DE ESTADO DE OBRAS E INFRAESTRUTURA – SODF		COMPLEMENTAÇÃO	
SUBSECRETARIA DE PROJETOS, ORÇAMENTO E PLANEJAMENTO DE OBRAS - SUPOP		MDE GEO 001/21	
NOTA TÉCNICA – GEOTECNIA/OAE			
NT 085/2021		GUARÁ - RA GUAR / PARK WAY – RA PW VIA DE LIGAÇÃO ENTRE O GUARÁ E NÚCLEO BANDEIRANTE - DF SONDAGENS MISTAS - Córrego VICENTE PIRES	
Folha: 01/24	TÉCNICO:

1. LOCALIZAÇÃO DA INTERVENÇÃO

2. SONDAGENS À PERCUSSÃO (SPT) – CÓRREGO VICENTE PIRES

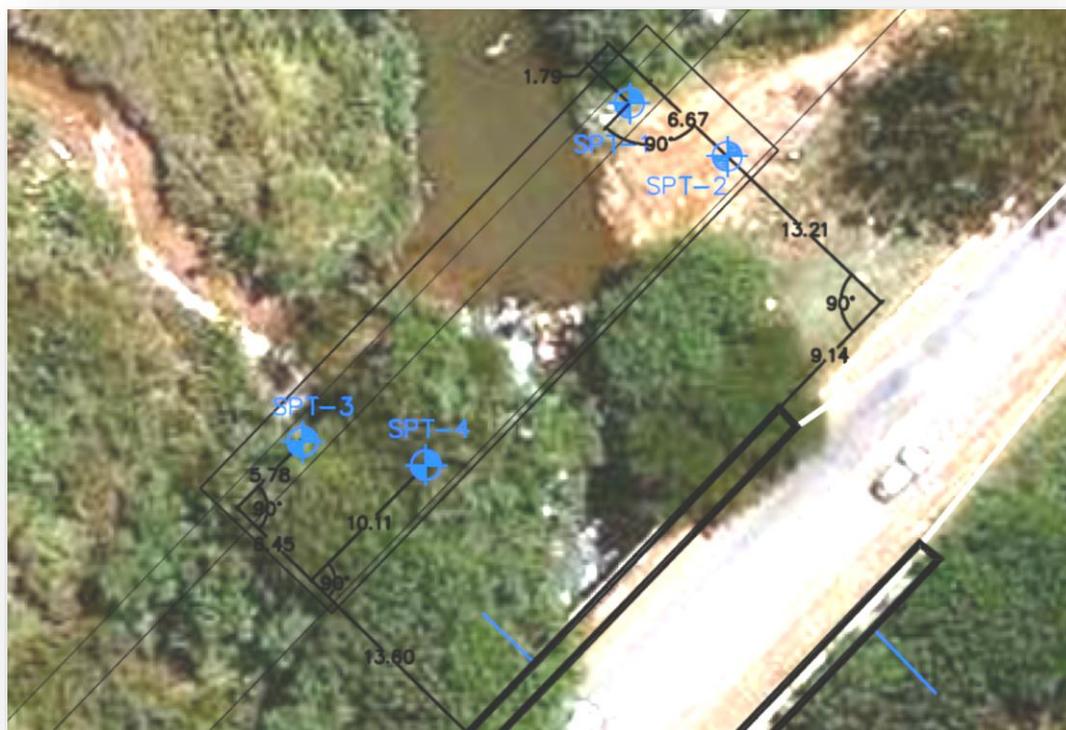
Figura 2 - Detalhe de Locação das Sondagens SPT

Inicialmente foram executadas 04 (quatro) sondagens à percussão (SPT), em fevereiro/2011, para atender às fundações do projeto de duplicação da Ponte sobre o Córrego Vicente Pires, ligação NB-Guará II. As sondagens deram profundidades muito rasas, conforme podem ser vistas nos laudos, em anexo e encontram-se descritas a seguir.

A **SPT 01** apresentou uma camada inicial de turfa. O NA foi raso a 0,05m. A camada subjacente que foi até 0,90m em argila arenosa, com presença de pedregulhos, marrom, úmida e dura, com SPT de 43 golpes. A sondagem deu rasa finalizando a 1,45m em pedregulho arenoso, cor variegada, úmido e compacto, com SPT de 59 golpes para penetrar 20cm.

A **SPT 02** apresentou o NA raso, a 0,06m. A camada inicial até 0,45m é argila siltosa, pouco arenosa, de cor cinza, úmida e dura. A camada subjacente que foi até 1,05m é areia pedregulhosa, variegada, úmida e muito compacta, com SPT de 67/23 golpes na profundidade de 0,75m e 65 golpes a 1,05m.

A **SPT 03** atingiu a profundidade de 2,45m e apresentou o NA raso, a 0,30m. Trata-se de areia siltosa, com pedregulhos, cor amarela e úmida, compacta a muito compacta, com SPT variando de 39 a 59 golpes.

A **SPT 04** atingiu a profundidade de 1,45m numa areia siltosa, cinza, muito compacta, com SPT de 55 golpes para penetrar 25cm. O NA não foi detectado até a profundidade ensaiada.

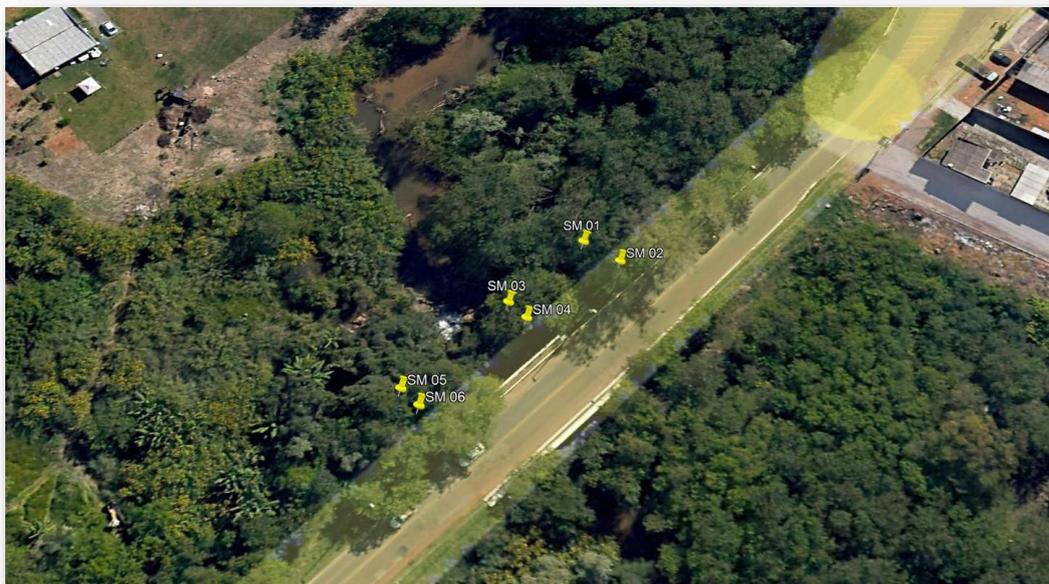
Figura 3 - Localização das Sondagens SM 01 a SM 06

Em 2021 a TERRACAP, através do Contrato Nº 62/2021 (68558148), firmado entre a TERRACAP e a empresa CCL SERVIÇOS EM RODOVIAS EIRELI - ME executou uma complementação aos estudos anteriores onde foram programadas e executadas 06 sondagens mistas - SM, com profundidades programadas de 7,0m no Córrego Vicente Pires complementando as sondagens SPT anteriormente executadas no local, para atender à OAE.

A sondagem **SM 01** apresentou inicialmente uma camada vegetal de 0,40m e prosseguindo até 1,00m trata-se de uma argila siltosa, vermelha, de consistência média e plasticidade baixa. De 1,00m aos 3,91m é uma areia fina siltosa, pouco a medianamente compacta (8 a 14 golpes), plasticidade baixa e coloração marrom. Passou pelo processo de lavagem por tempo (10/2, 10/1, 10/0) chegando a 3,94m e considerado impenetrável ao trépano de lavagem.

A sondagem **SM 02** atingiu 7,00m conforme programada e o nível d'água foi encontrado na profundidade de 1,10m.

A sondagem **SM 03** atingiu 7,00m conforme programada e o nível d'água foi encontrado na profundidade de 1,00m.

A sondagem mista **SM 04** atingiu 7,00m conforme programada e o nível d'água foi encontrado na profundidade de 1,09m.

A sondagem **SM 05** atingiu 7,00m conforme programada e o nível d'água foi encontrado a 1,47m de profundidade.

A sondagem **SM 06** atingiu 7,00m conforme programada com o nível d'água a 2,41m de profundidade.

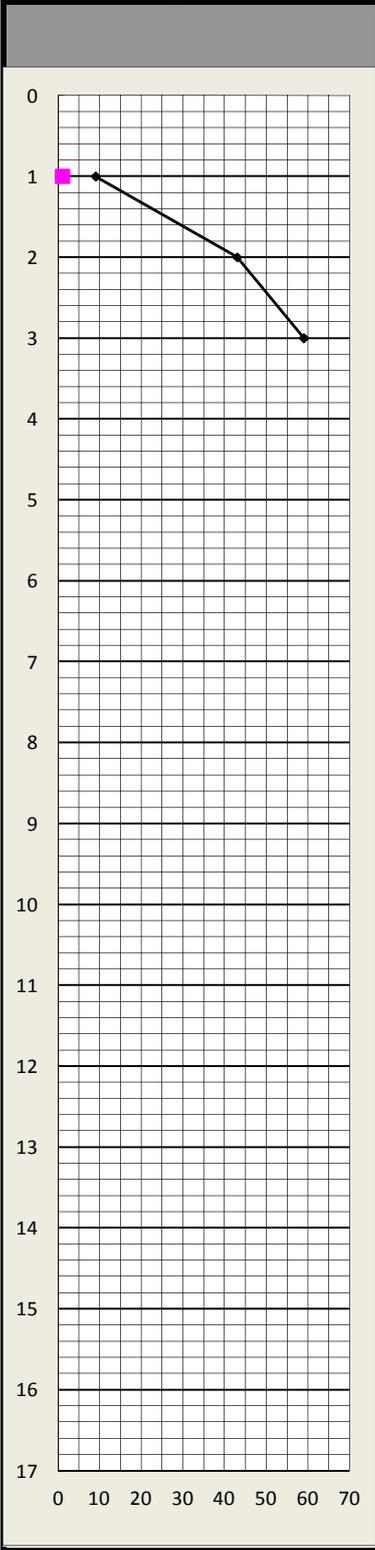
FURO	SP 01
------	--------------

N/30	A	Prof (m)	N.A.(m)	CLASSIFICAÇÃO DO SOLO
9 /30	1	0,00	0,05	Turfa.
43 /30	2	0,45		Argila, Arenosa, Pedregulhosa, Marrom, Úmida, DURA.
59 /20	3	0,90		Pedregulho, Arenoso, Variiegado, Úmido, COMPACTO.
		1,15		
OBS: Limite da sondagem, 59 golpes para penetrar 25 cm.				
OBS: Término da sondagem.
